# **LE CAVE DISMESSE IN TRENTO CONOSCERE PER RECUPERARE**

**Progetto di ricerca - Tirocinio d'eccellenza P.A.T.  
presso Servizio Minerario  
(dicembre 2015 – maggio 2016)**

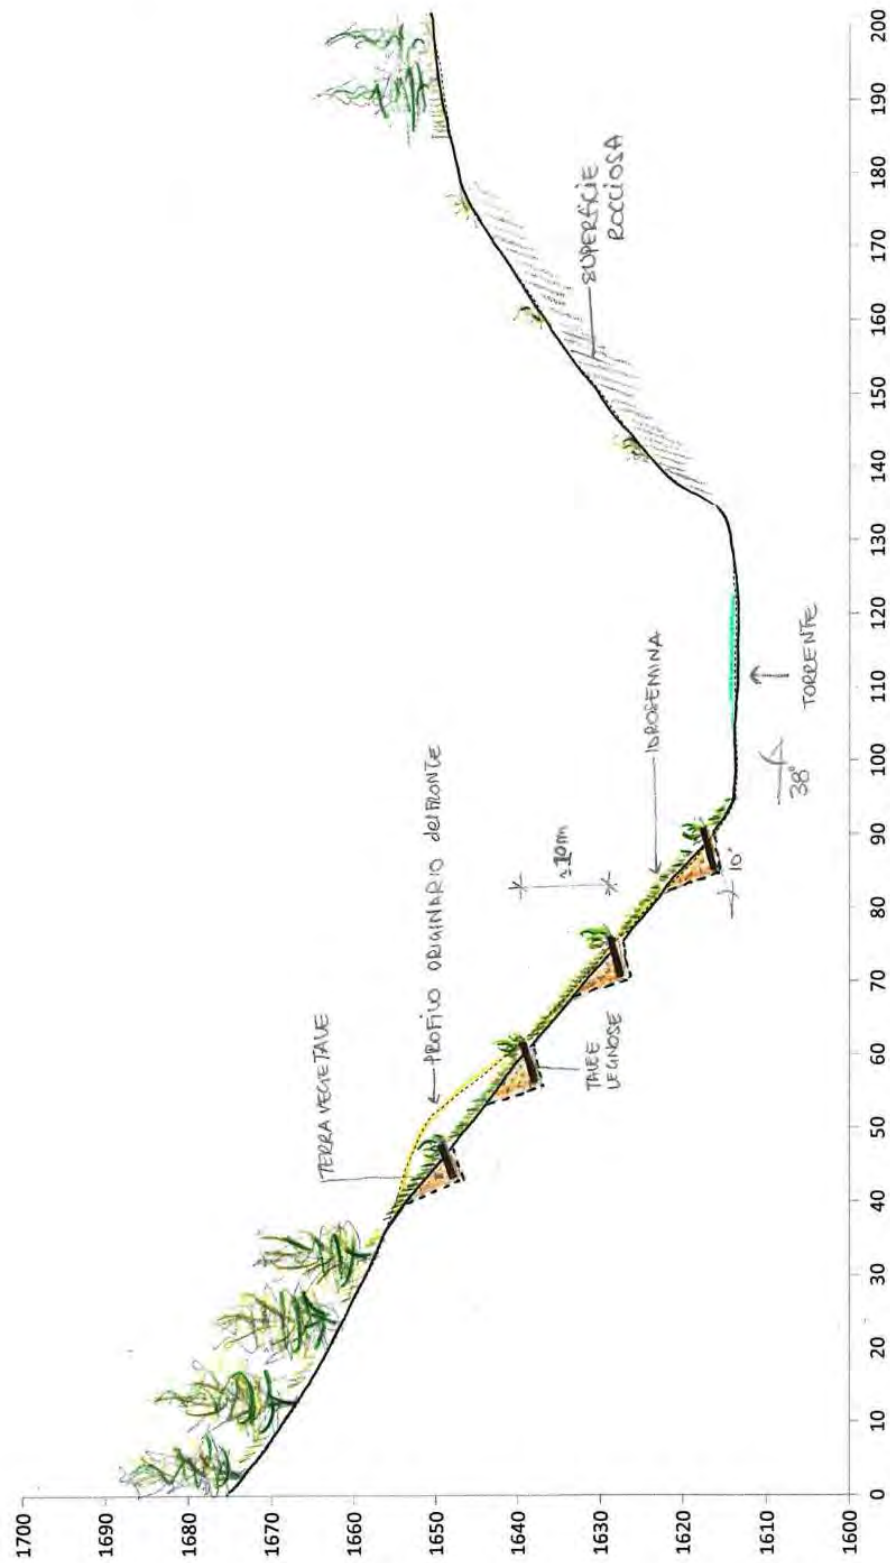
Ipotesi di intervento | GRADONATA VIVA

A salvaguardia e tutela della Zona di Protezione Speciale, l'intervento prevede di **consolidare** il pendio ovest, ricostituendo l'ambiente naturale degradato.
